<b>Gemeente</b>	: Boxtel	<b>Objectnr.</b>	: BOX-138
<b>Plaats + postcode</b>	: Boxtel 5281 BS	<b>Bladnr.</b>	: 2
<b>Straat + nummer</b>	: Rechterstraat 1		
<b>Naam</b>	: Het Hof		
<b>Datum</b>	: april 1991		
<b>Kad. aanduiding</b>	: K 2353	<b>Negatiefnrs.</b>	: E34-36
<b>Eigenaar</b>	: P.A.O.M. de Reu	<b>Staat v. onderhoud</b>	: goed
<b>Aard object</b>	: gebouw met erf		
<b>Huidige functie</b>	: woonhuis/praktijk	<b>Kwalificatie</b>	: cat. 1
<b>Oorspr. functie</b>	: woonhuis	<b>Bescherming</b>	: gemeente
<b>Opdrachtgever</b>	: A.N. van Oerle		
<b>Architect</b>	:		
<b>Aannemer</b>	:		
<b>Bouwjaar</b>	: ca. 1905		
<b>Bouwtype</b>	: villa		
<b>Bouwstijl</b>	: Traditionalisme

## ACTUALISATIE REDENGEVENDE BESCHRIJVING

**Gemeente** : Boxtel  
**Plaats + postcode** : Boxtel 5281 BS  
**Straat + nummer** : Rechterstraat 1  
**Naam** : Het Hof  
**Kad. aanduiding** : K 2353  
04  
**Eigenaar** :  
**Aard object** : gebouw met erf  
**Huidige functie** : woonhuis  
**Oorspr. functie** : woonhuis  
**Opdrachtgever** : A.N. van Oerle  
gemeente  
**Architect** :  
**Aannemer** :  
**Bouwjaar** : circa 1905  
**Bouwtype** : villa  
**Bouwstijl** : traditionalisme

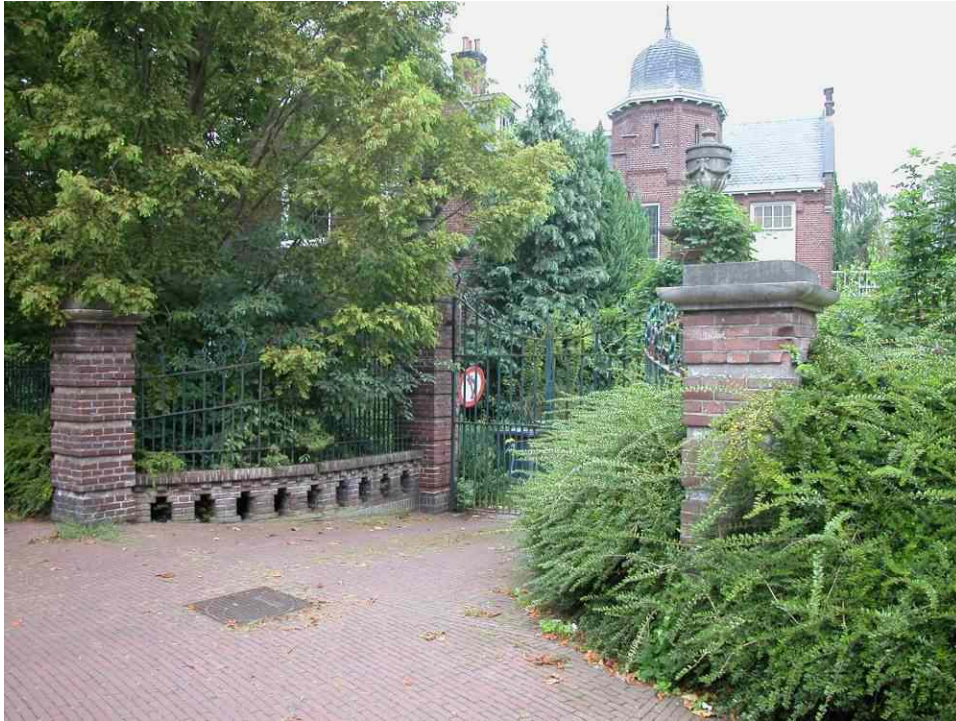
*afb. 1 Entrée aan de Rechterstraat*

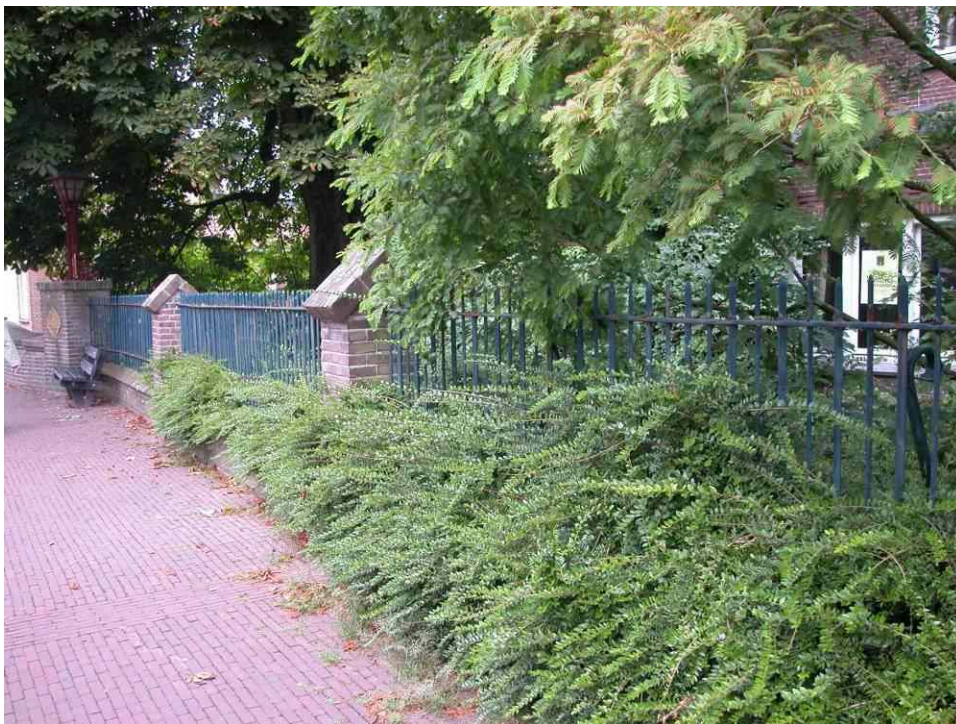
- Op de hoofdboort van het hekwerk sluiten gebogen hekdelen aan, bestaande uit hoge smeedijzeren hekken met afwisselend lelievormige en vraagtekenvormige bekroningen, geplaatst op opengewerkte bakstenen voetmuurtjes. Deze gebogen hekdelen sluiten aan de straatzijde aan op in blokverband gemetselde posten met natuurstenen dekplaten. Aan de Rechterstraat grenzen eenvoudiger hekwerken, bestaande uit ijzeren spijlenhekken op bakstenen voetsmuren, deze laatste voorzien van een ezelsrugvormige bekroning. De ijzeren hekdelen worden onderbroken door bakstenen pijlers met ezelsrugvormige afdekking. Aan de westzijde sluit het hekwerk aan op de noordelijke brugleuning van de brug in de Rechterstraat.

*afb. 2 Detail hekwerken*

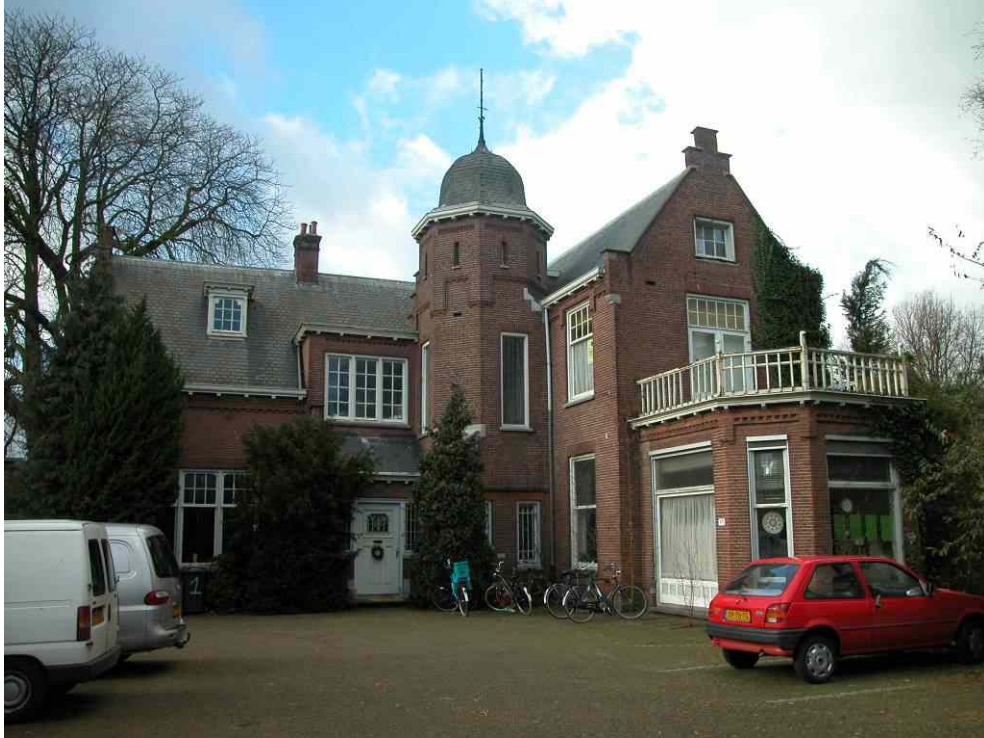
*afb. 3 Voorgevel en hekwerk vanaf de Rechterstraat*

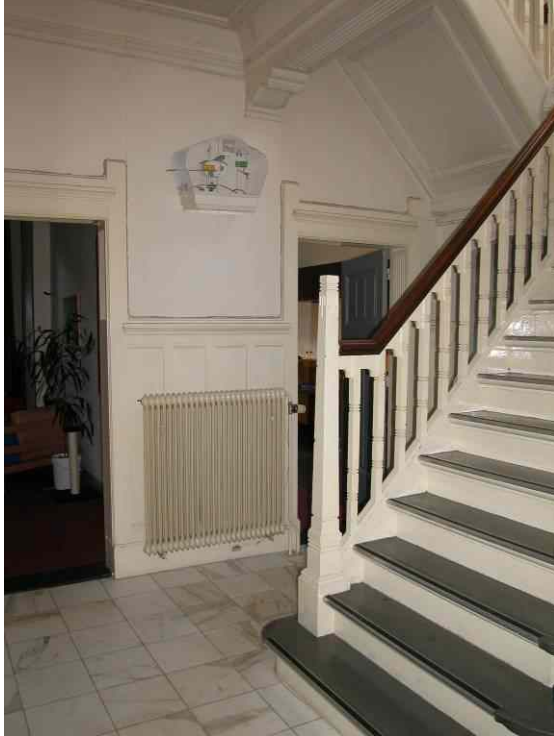
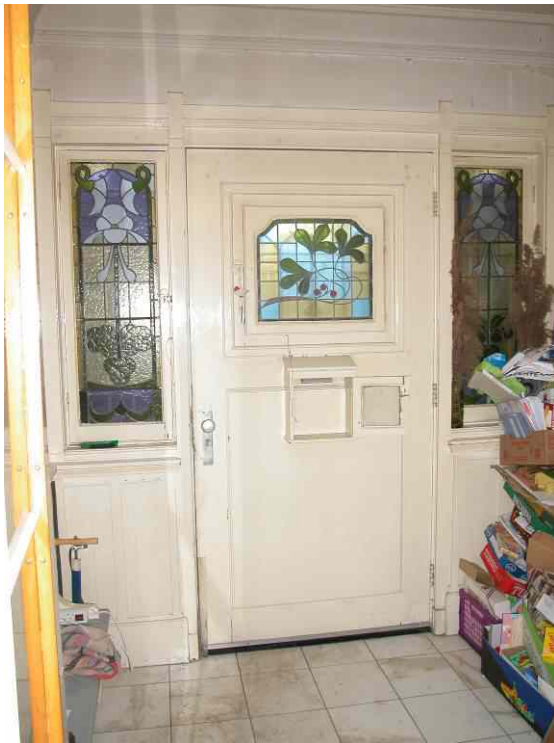
De centrale **hal** heeft een nieuwe marmeren vloer (niet beschermenswaardig), een stucplafond met sobere siertmotieven en een houten lambrisering met panelen en geïntegreerde houten bank. De lambrisering sluit aan op de lijsten rond de deuren, die zijn voorzien van doorgestoken bovenuiteinden; houten bordestrap met houten trappaal, sierbalusters; onder de trap een wc- met

*afb. 5 en afb. 6 Interieur hal met trappenhuis en stucplafond*

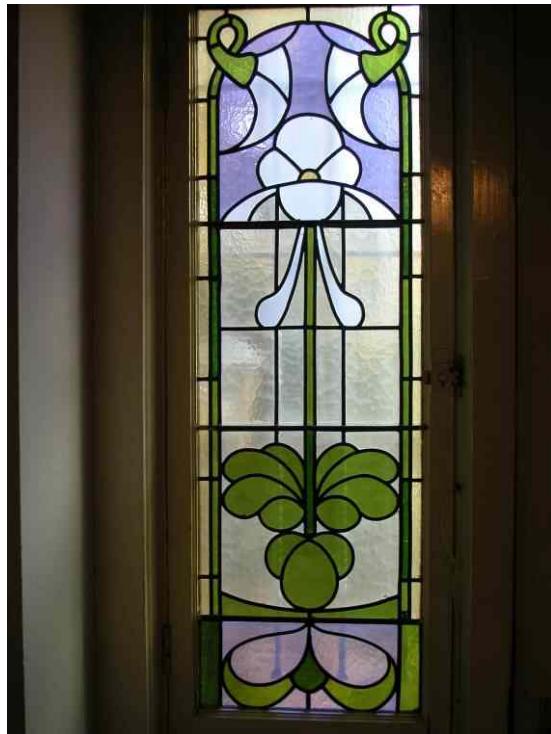
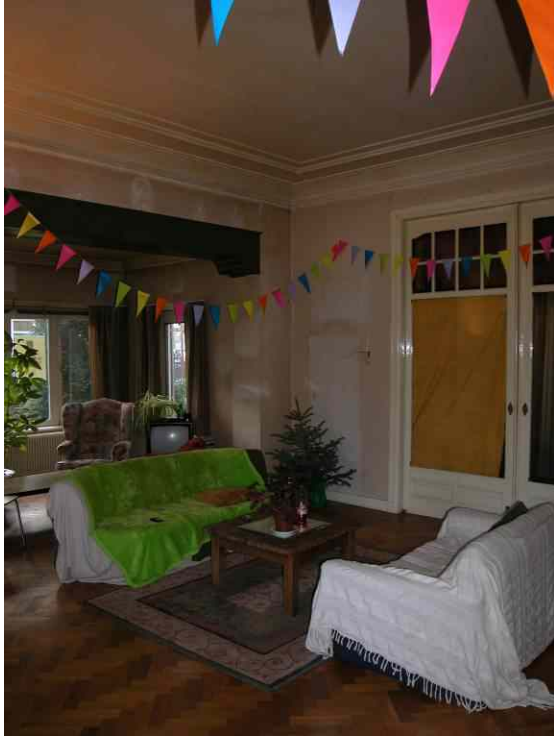
voorruimte, beide met glas-in-loodramen. In de **vestibule** een houten lambrisering met panelen, een stucplafond met vakverdeling en een tochtportaal met dubbele 8-ruits tochtdeur (ca. 1950). In het huis diverse oorspronkelijke doorgangen met sierlijsten met doorgestoken stijlen, arduinen onderdorpels en paneeldeuren.

*afb. 7 en afb. 8 Interieur vestibule met glas-in-loodramen*

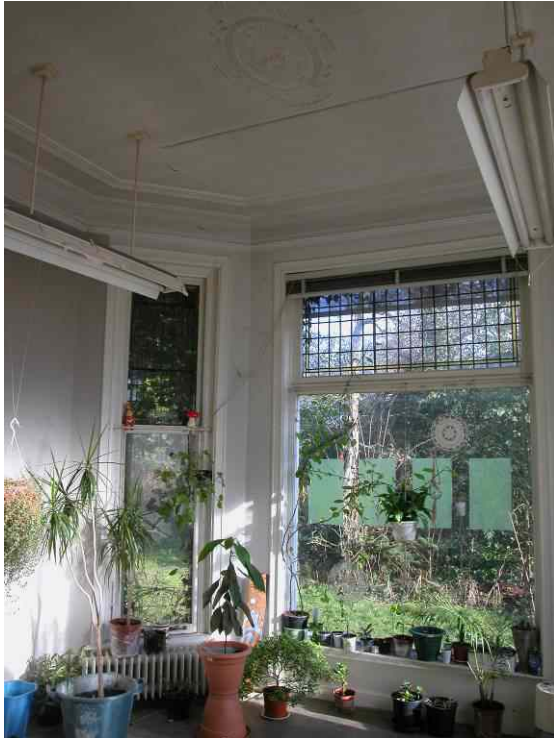
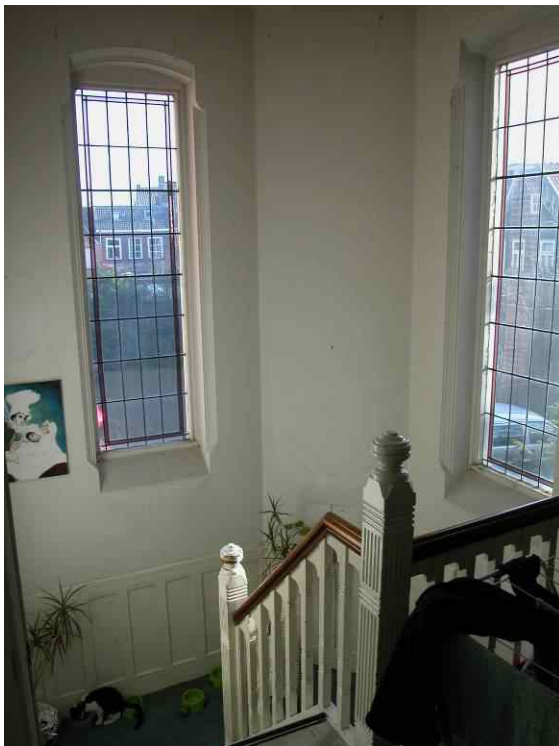
- De vensters in de serre tegen de oostgevel zijn voorzien van bovenlichten met decoratief glas-in-lood in Jugendstiltrant, met medaillons en paardenkastanjebladmotieven.

*afb. 12 en afb. 13 Interieur serrekamer oostzijde, met detail glas-in-loodbovenlicht*

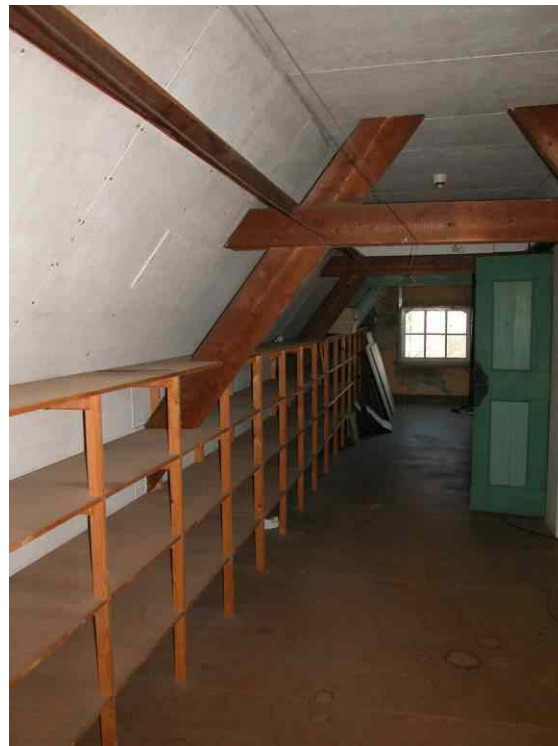
In de tweede bouwlaag is er een ruime **overloop** met stucplafond met vakken en een ompleisterde sierbalk; houten zitbank op de overloop, aansluitend op houten kast; in de overige kamers eenvoudige stucplafonds. Authentieke kapconstructie met eenvoudige A-spanten.

*afb. 14 en afb. 15 Trappenhuis in tweede bouwlaag en detail kapconstructie*
