Adres: Selissen 5, Boxtel

Objectnr. : BOX-215
blad: 1

Gemeente : Boxtel
Plaats + postcode : Boxtel 5283 SB
Straat + nummer : Selissen 5
Naam :
Kad. aanduiding :
Eigenaar :
Aard object : gebouw met erf
Huidige functie : schuur
Oorspr. functie : bakhuis
Opdrachtgever :
Architect :
Aannemer :
Bouwjaar : midden 19^{de} eeuw
Bouwtype : rechthoekig bakhuis met zadeldak
Bouwstijl :

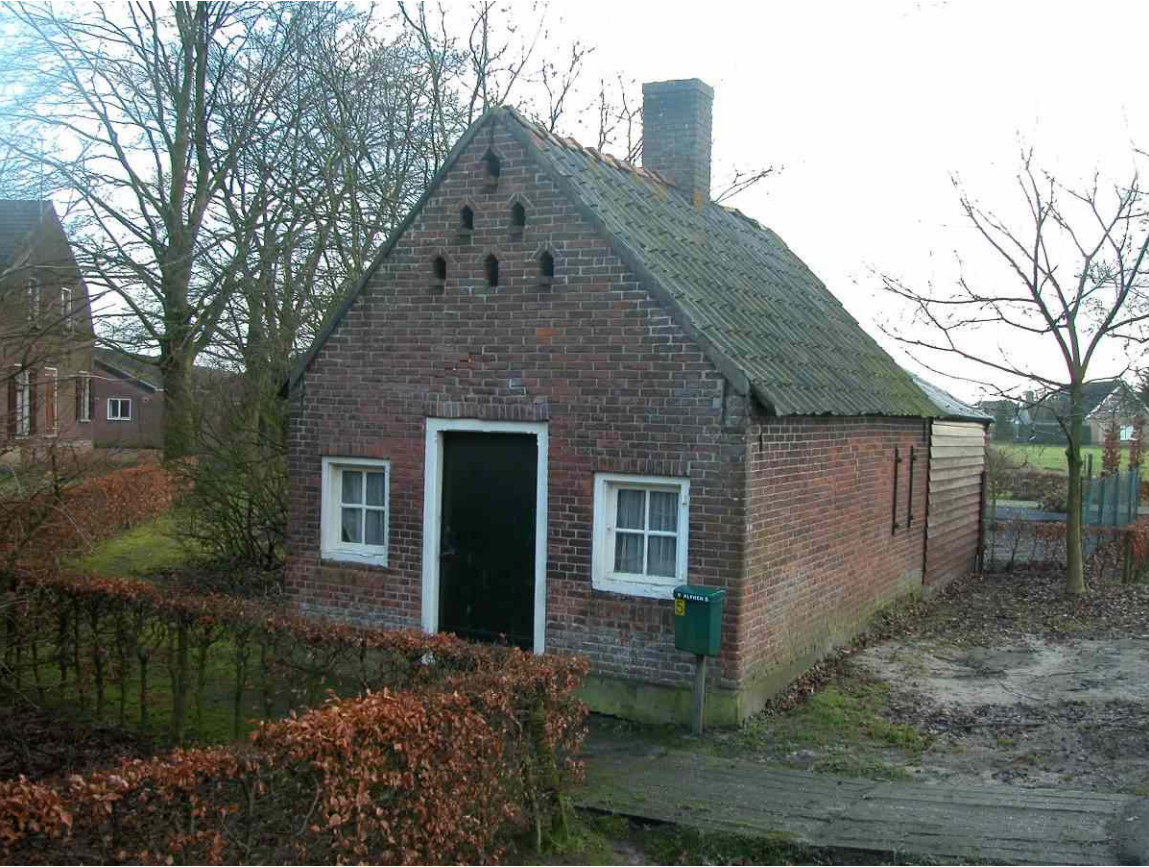
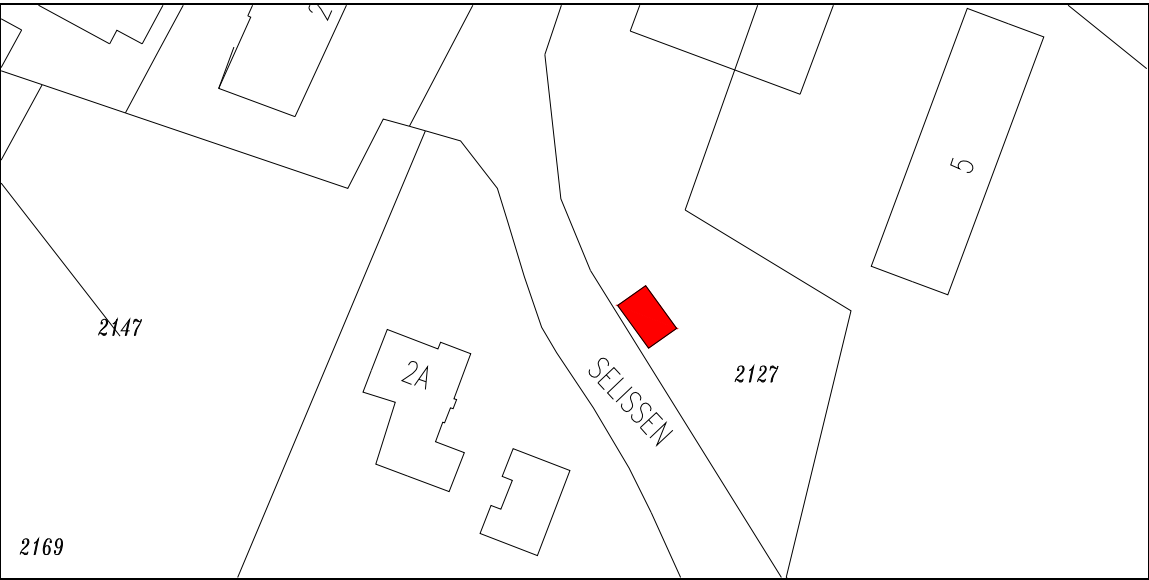
Staat van onderhoud: redelijk

Beschrijving: Klein bakhuis, direct gelegen aan de oostzijde van de weg Selissen, op het westelijke deel van het grote erf van de boerderij Selissen 5, een in zijn huidige gedaante uit het begin van de 20^{ste} eeuw daterende langgevelboerderij. Het bakhuis heeft een rechthoekige plattegrond, één bouwlaag en een zadeldak met de nokrichting haaks op de voorgevel. Het dak is gedekt met gesmoorde oud Hollandse pannen. Goten ontbreken. Op de nok een bakstenen schoorsteen. De gevels zijn deels in kruisverband gemetseld, deels in halfsteens verband, in handvormbaksteen, met gepleisterde plint. In de voorgevel centraal een oud deurkozijn met vellingkantversieringen, daarboven een halfsteens rollaag; voorts een bakstenen dorpel. Het kozijn bevat een houten opgeklampte deur met oude deurklink. Aan weerszijden is er een klein venster met rollaag aan boven- en onderzijde, een kozijntje met luikspinning en 4-ruits raampje. Het rechter kozijn heeft nog duimen van een verdwenen luik. In de topgevel een zestal in een driehoek geplaatste duifgaten met kepervormige afsluiting. Het houten kippenhok tegen de zuidoostelijke gevel is van recente datum en niet beschermenswaardig. Volgens mededeling verkeert het interieur nog grotendeels in de oorspronkelijke staat en zijn de schouw met bakoven en hier achterliggende plee nog behouden gebleven.
