Adres: **Ronduutje 9, Boxtel**

Objectnr. : **BOX-213**
blad: **1**

Gemeente : Boxtel
Plaats + postcode : Boxtel 5282 PX
Straat + nummer : Ronduutje 9
Naam :
Kad. aanduiding :
Eigenaar :
Aard object : gebouw met erf
Huidige functie : woonhuis
Oorspr. functie : woonhuis
Opdrachtgever :
Architect :
Aannemer :
Bouwjaar : omstreeks 1945-1950
Bouwtype : éénlaags noodwoning
Bouwstijl :

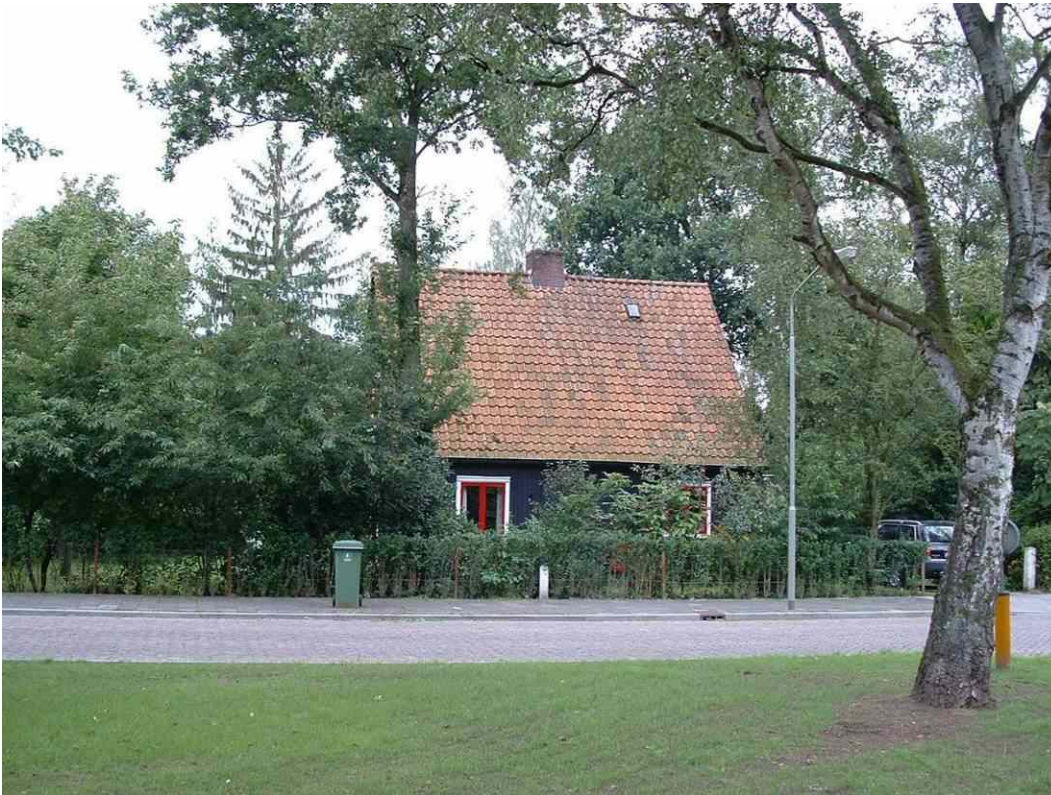
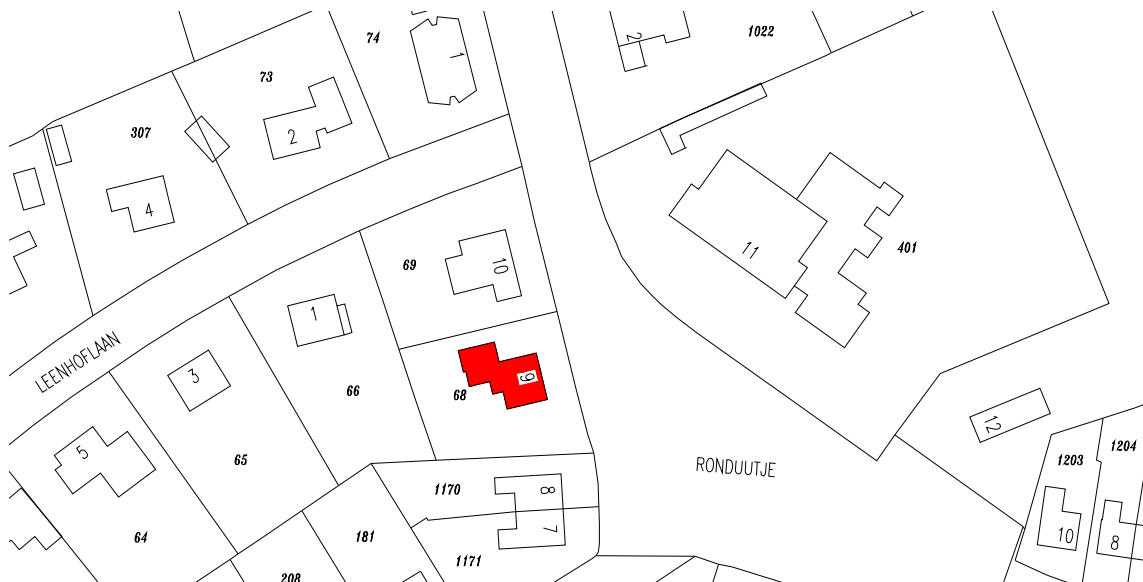
Beschrijving: Het object heeft een samengestelde plattegrond en is éénlaags. Binnen een zadeldak opgenomen zolderverdieping. De nokrichting loopt evenwijdig aan de voorgevel. De dakschilden zijn gedekt met rode verbeterde Hollandse pannen en zijn onderaan licht geknikt. Op

de nok geplaatste bakstenen schoorsteen. De woning is geplaatst op een betonnen fundament, dat ook als gevelplint fungeert. De gevels werden opgetrokken in verticale houtdelen. Houten invulling van vensters en ingangen.

Links binnen de voorgevel een brede ingang met een dubbele enkelruits tuindeur. Rechts een venster met een dubbel enkelruits draairaam. Binnen de rechter zijgevel bevindt zich links van de middenas de hoofdingang. Rechts hiervan een klein venster met enkelruits raampje. In de op het dak aansluitende topgevel een breed zoldervenster met tweemaal een dubbel enkelruits draairaam. Rechts binnen de linker zijgevel bevindt zich een brede ingang met een dubbele enkelruits tuindeur. De topgevel bevat hier een vergelijkbaar zoldervenster als genoemd.

Opmerkingen: Het interieur van de woning is niet bekeken. Op het achterschild bevindt zich een later geplaatste (niet-beschermenswaardige) dakkapel. Vermoedelijk is ook de luifel bij de hoofdingang later toegevoegd en dan niet-beschermenswaardig. Rechtsachter sluit een later toegevoegde (niet-beschermenswaardige) garage aan op het pand.
