Adres: Gemondesestraat 14, Liempde

Objectnr. : LIE-101
blad: 1

Gemeente : Boxtel
Plaats + postcode : Liempde 5298 NZ
Straat + nummer : Gemondesestraat 14
Naam :
Kad. aanduiding :
Eigenaar :
Aard object : gebouw met erf
Huidige functie : boerderij
Oorspr. functie : boerderij
Opdrachtgever : A. Versantvoort
Architect :
Aannemer :
Bouwjaar : 1922
Bouwtype : langgevelboerderij met zadeldak
Bouwstijl :

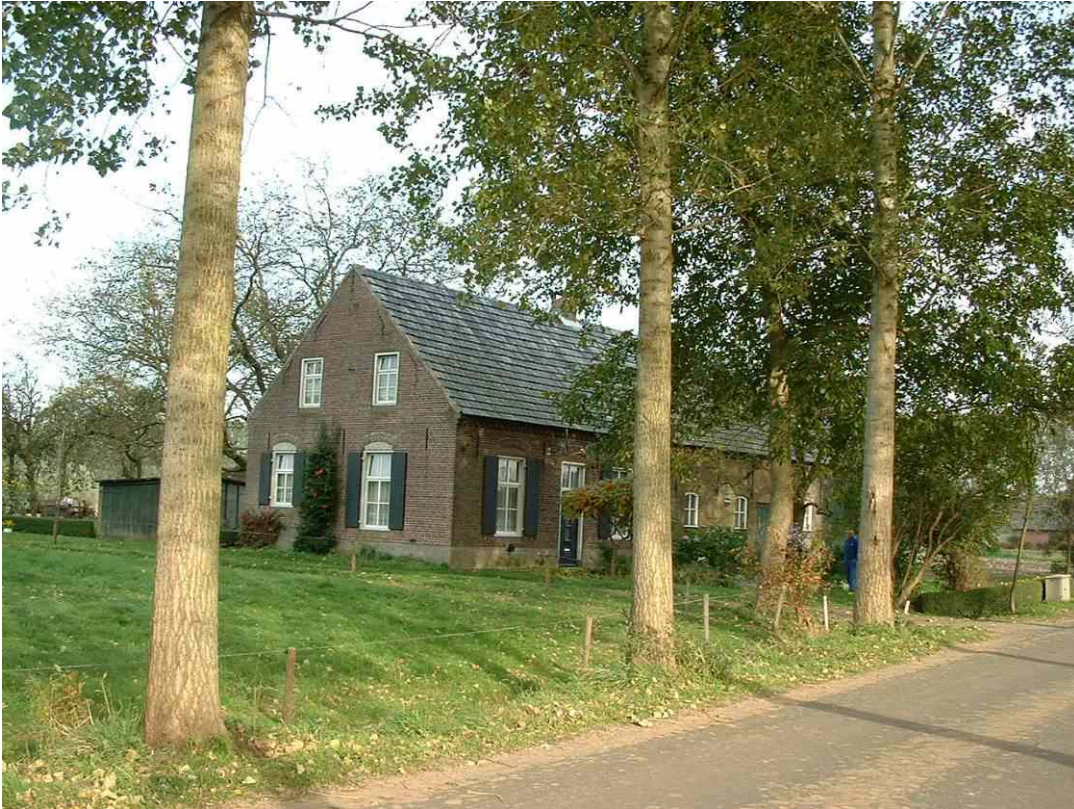
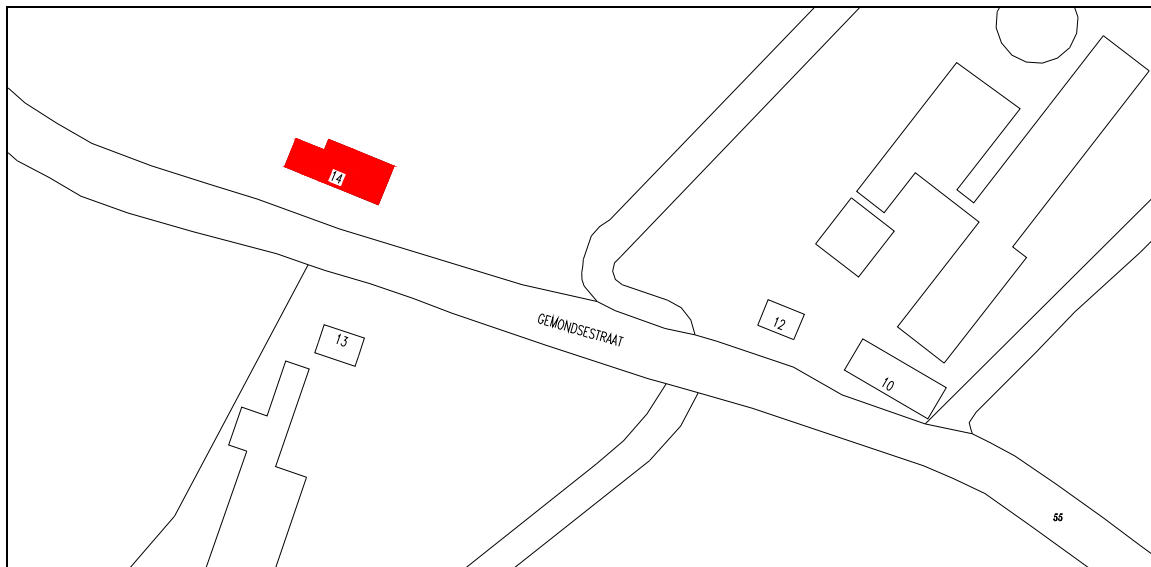
Beschrijving: Het object heeft een rechthoekige plattegrond, één bouwlaag en een zadeldak met de nok evenwijdig aan de voorgevel. Het dak is gedekt met gesmoorde muldenpannen. Ter hoogte van het woongedeelte bevindt zich op de nok een bakstenen schoorsteen. De gevels werden gemetseld in bruine baksteen in kruisverband met platvolle voegen, en hebben gepleisterde plinten. Smeedijzeren staafankers bevinden zich ter hoogte van de balklagen en de kapgordingen. Een bakstenen siermetselwerklijst sluit de voorgevel af.

De voorgevel (zuidwestzijde) bevat uiterst links de symmetrische gevelindeling van het woongedeelte. Hier bevindt zich centraal een ingang met een deur met drie boven elkaar geplaatste enkelruits deurraampjes. Boven het kalf bevat de ingang een 2-ruits bovenlicht. De ingang wordt geflankeerd door telkens één venster met een vernieuwd 6-ruits 'schuifraam' (nu vast) en opgeklampte luiken. Ingang en vensters worden afgesloten door een bakstenen segmentboog met een decoratieve boogtrommel (siermetselwerk en pleisterwerk). Rechts van het woongedeelte is te zien dat hier een brede getoogde ingang later is dichtgemetseld. Binnen dit metselwerk bevindt zich een smalle ingang met een opgeklampte deur met smeedijzeren gehengen. Aan weerszijden van deze ingang zijn telkens twee kleine getoogde stalvensters met een 4-ruits raam geplaatst, waarvan het venster dat zich direct rechts van de ingang bevindt eveneens binnen het latere

metselwerk is geplaatst. Uiterst rechts bevindt zich de deelingang met een dubbele opgeklampte deur met smeedijzeren gehengen. Rechts hiervan nog een getoogd stalvenster als genoemd. De linker zijgevel (woongedeelte) heeft twee vensters met een bakstenen segmentboog en een boogtrommel. Het rechter venster bevat een vernieuwd 6-ruits 'schuifraam' (nu vast). Het linker venster is vergelijkbaar ingevuld, maar heeft door de aanwezigheid van een opkamer een hogere aanzet dan het eerder genoemde venster. Beide vensters zijn voorzien van opgeklampte houten luiken. In de op het dak aansluitende topgevel bevinden zich twee zoldervensters met een dubbel 2-ruits draairaam en een 2-ruits bovenlicht. De rechter zijgevel is blind, met uitzondering van een getoogde opening bovenin de topgevel. Op de achtergevel sluit links een uitbouw aan, die via een afsteek is verbonden met de kap van de boerderij.

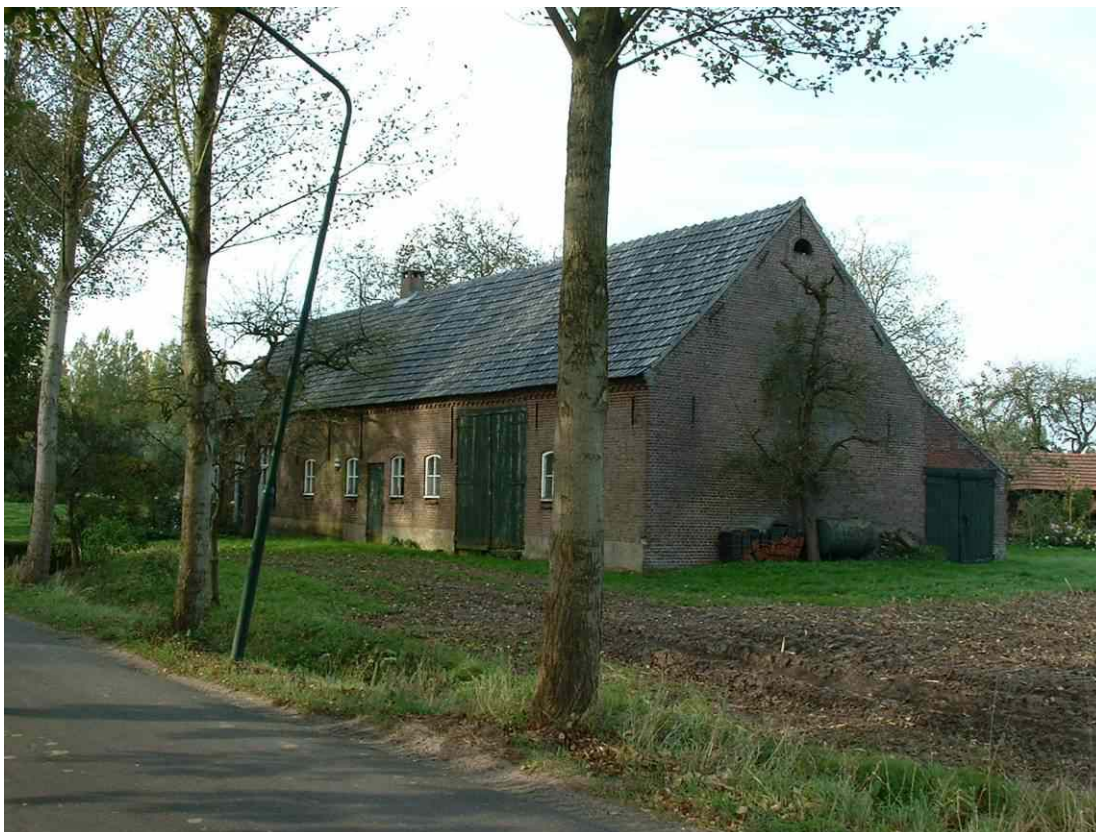
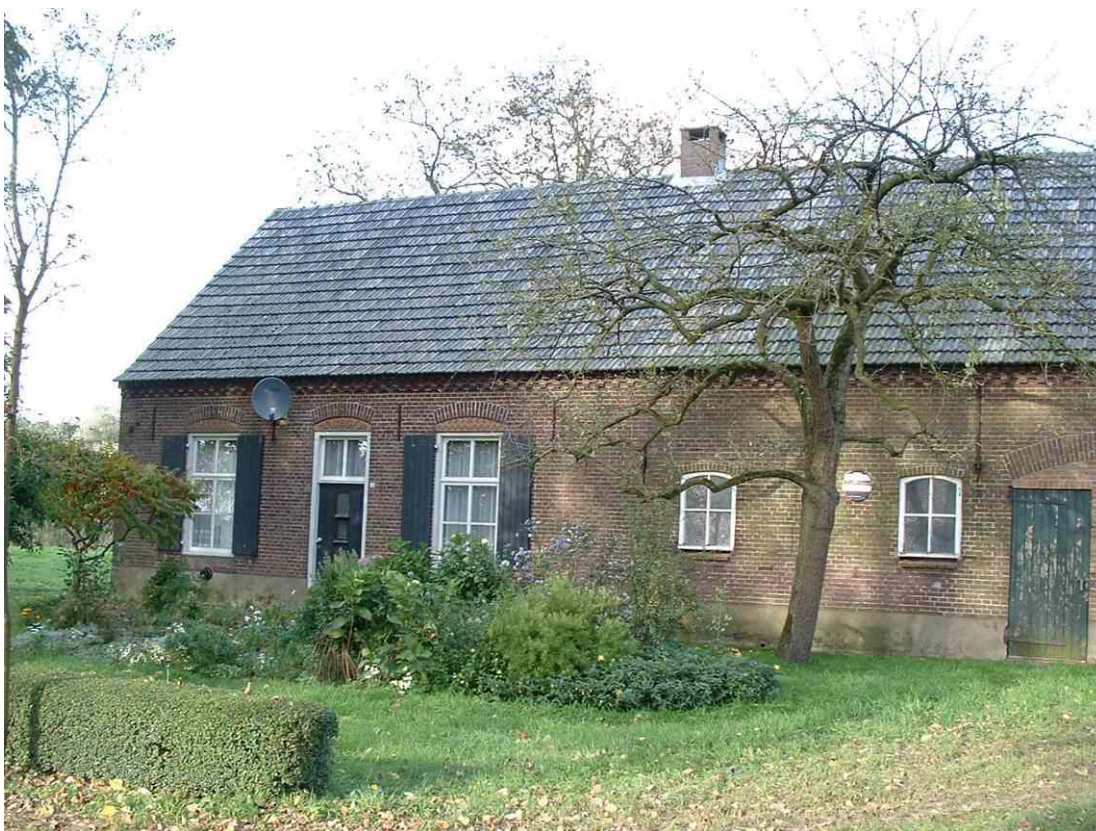
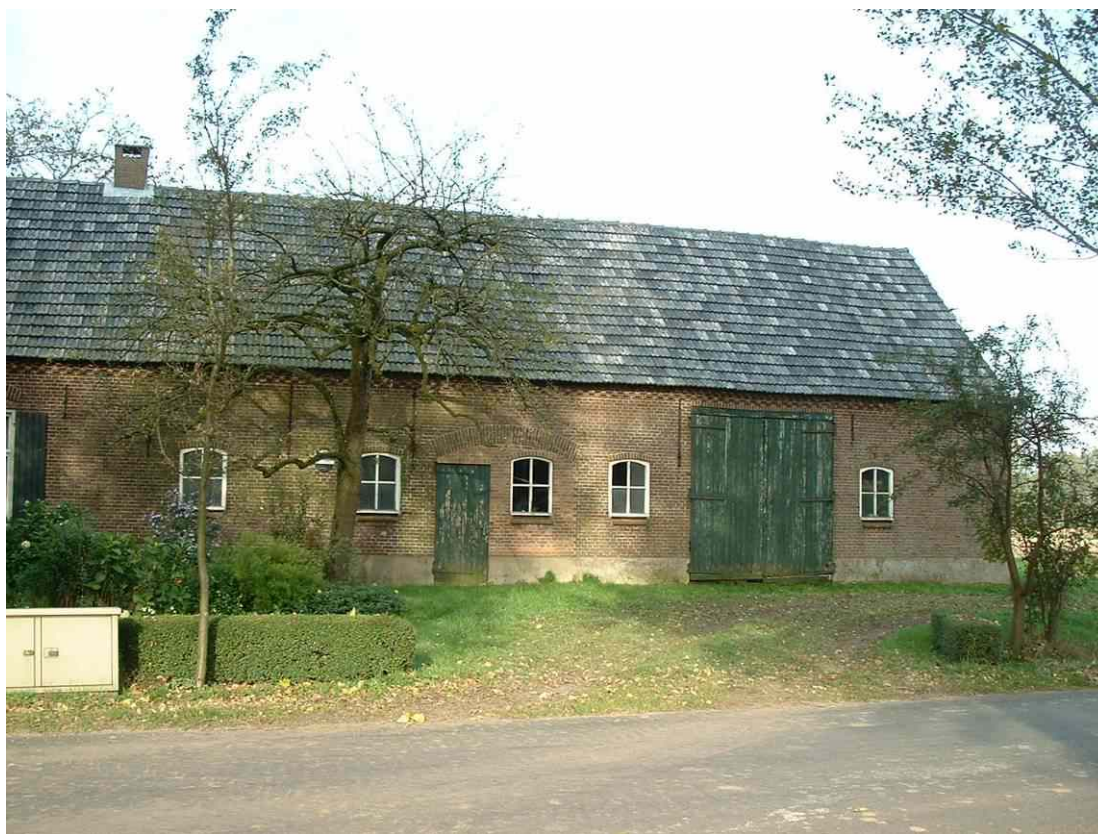
De boerderij aan de Gemondesestraat 14 dateert uit 1922 en is uitgevoerd volgens het langgeveltype, dat karakteristiek is voor de boerderijbouw in oostelijk Brabant. De eenvoudige uitvoering van dergelijke boerderijen verwijst nog naar de schrale landbouwpraktijk die Brabant eeuwenlang heeft gekend. De boerderij heeft de gebruikelijke opzet, met een op de kopgevel aansluitende woning en naastliggende deel. De ingangen bevinden zich in de op de straat aansluitende langgevel.
